MEMÒRIA PLA REHABILITACIÓ CEMENTERI MUNICIPAL

Talent Jove és un programa de formació i inserció laboral, cofinançat pel Fons Social Europeu, l'Ajuntament de Nules i Labora, i enguany ha impartit un Certificat de Professionalitat vinculat amb l'obra.

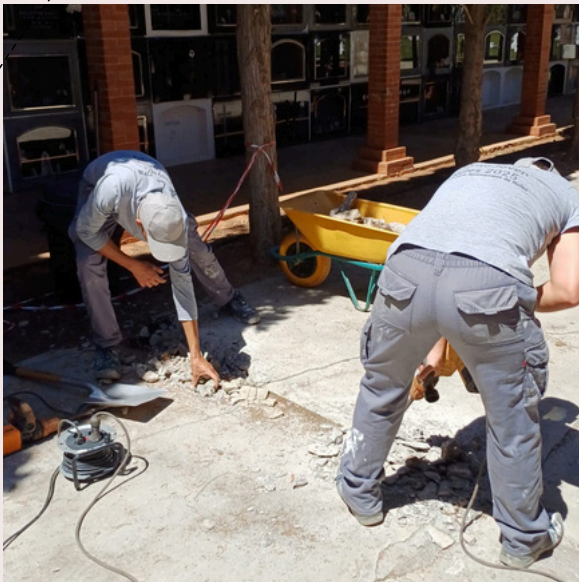
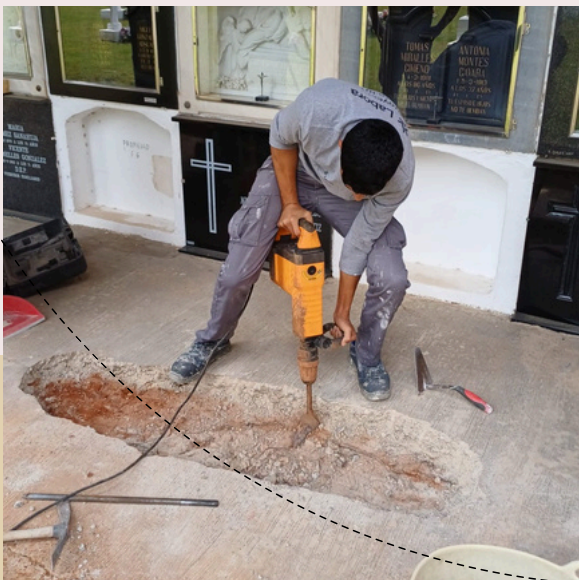
NIVELACIÓ DELS CARRERS DETERIORATS

També ha calgut actuar sobre diversos carrers interiors del cementeri que presentaven un important deteriorament i desnivells provocats pel pas del temps.

Per corregir aquesta situació, s'han fet treballs de picat, formigonat i anivellament del paviment a diferents zones del recinte, amb l'objectiu principal de millorar l'accessibilitat i, especialment, evitar el risc de possibles caigudes per a les persones usuàries de la instal·lació.

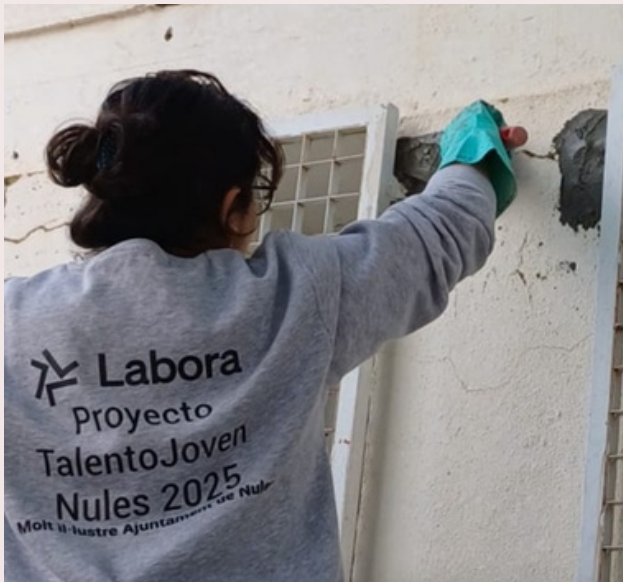
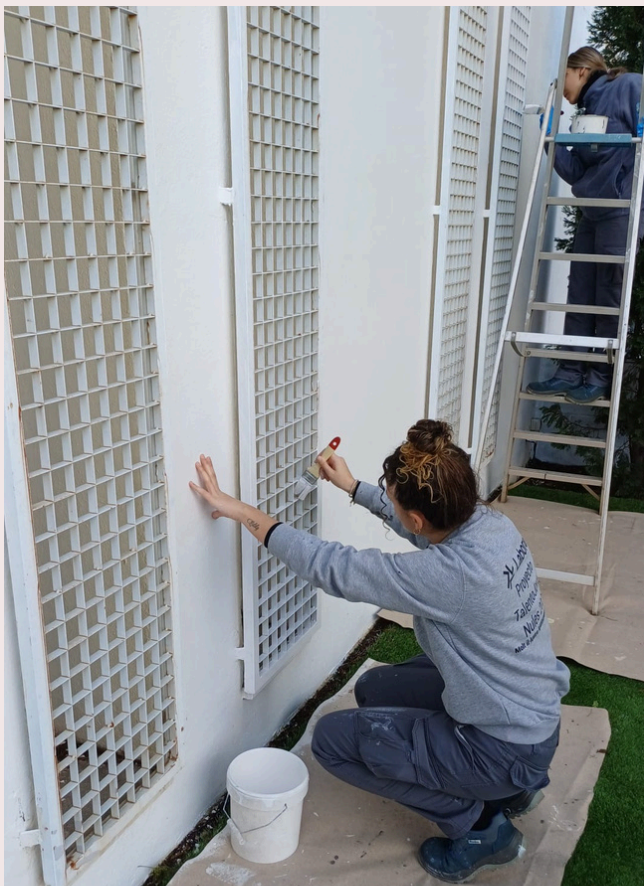
SANEJAMENT I REFORÇAMENT REIXES EN FINESTRES

A la zona del cementiri, concretament a l'àrea del tanatori, s'ha actuat sobre el sanejament de les urpes de subjecció de les reixes a causa del seu estat de deteriorament.

S'ha intervingut sobre les reixes del tanatori, que presentaven brutícia i signes de deteriorament. Els alumnes han polit acuradament les superfícies i les han repintat, i els han tornat un acabat net i uniforme.

Els treballs han consistit en la reparació amb morter reparador, el poliment de les superfícies i el posterior repintat en color blanc, millorant així tant la conservació com l'aspecte general.
