MEMÒRIA PLA REHABILITACIÓ CEMENTERI MUNICIPAL

Talent Jove és un programa de formació i inserció laboral, cofinançat pel Fons Social Europeu, l'Ajuntament de Nules i Labora, i enguany ha impartit un Certificat de Professionalitat vinculat amb l'obra.

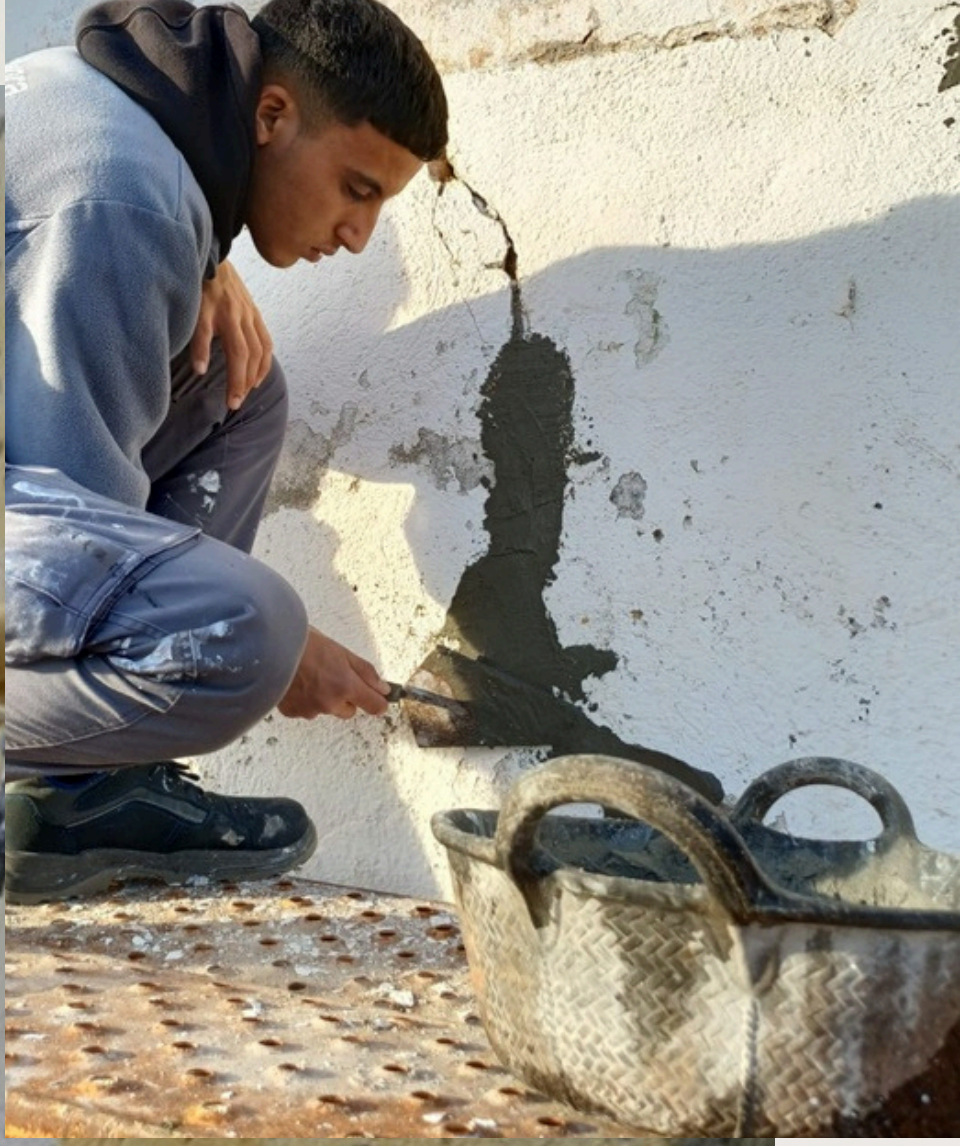
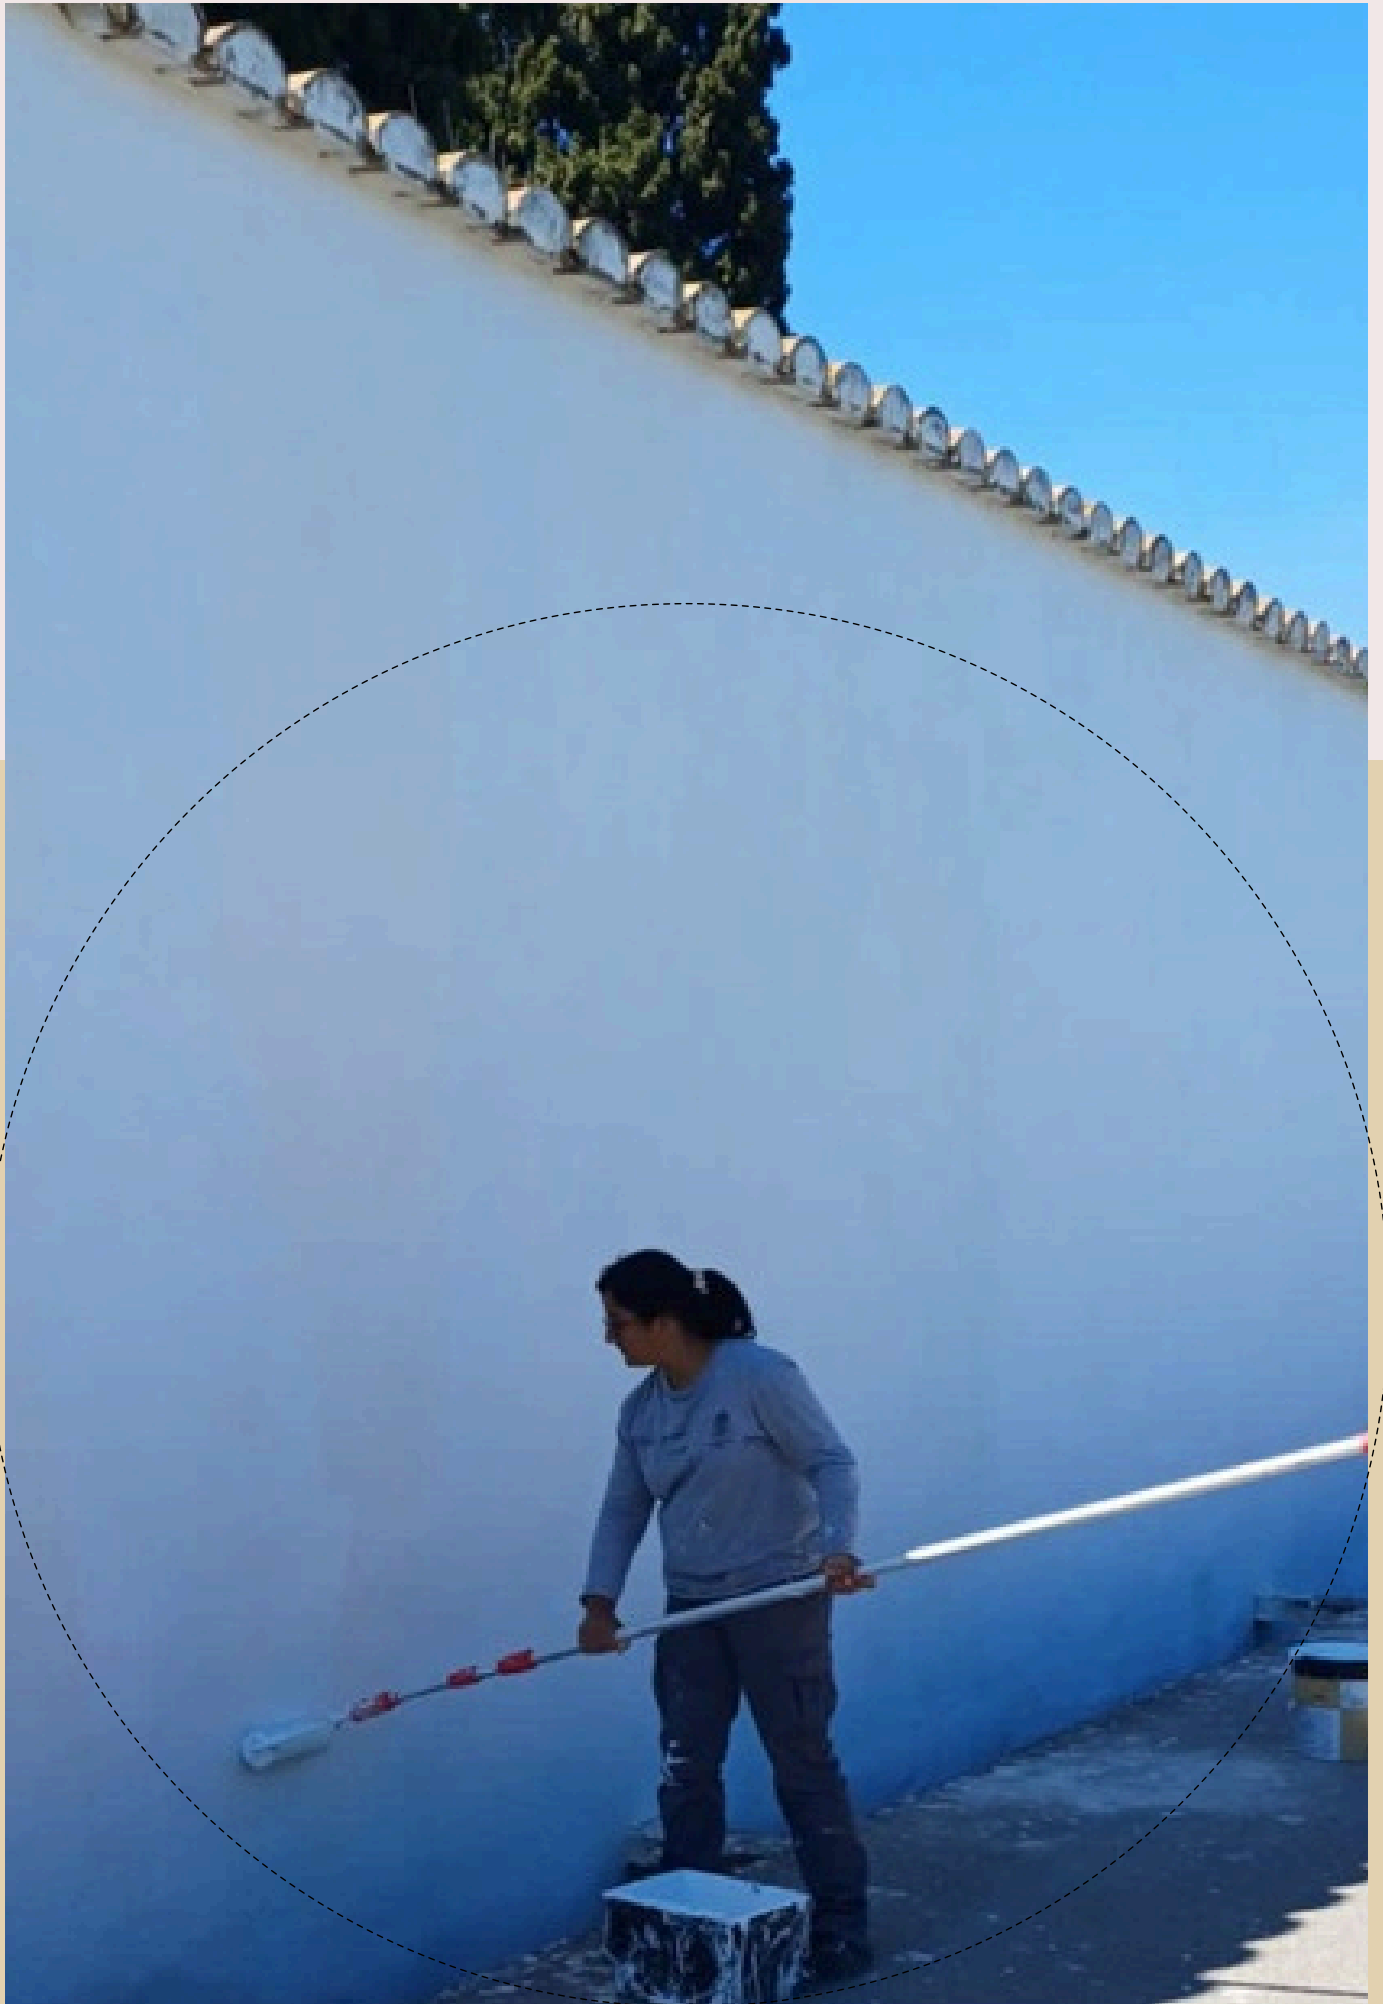
Posteriorment, s'ha aplicat morter reparador a les àrees necessàries i s'ha arrebossat tot el mur, deixant-lo preparat per al seu pintat en color blanc. Amb aquesta intervenció s'ha rehabilitat tot el mur perimetral millorant el seu aspecte, que estava en condicions molt deficientes.

L'actuació a la paret perimetral del cementeri, s'ha centrat en el sanejament integral de la superfície. Els treballs han consistit en l'eliminació de les parts malmeses, la retirada de la pintura antiga, el picat de les zones en mal estat i l'aplicació de resina previa al pintat.

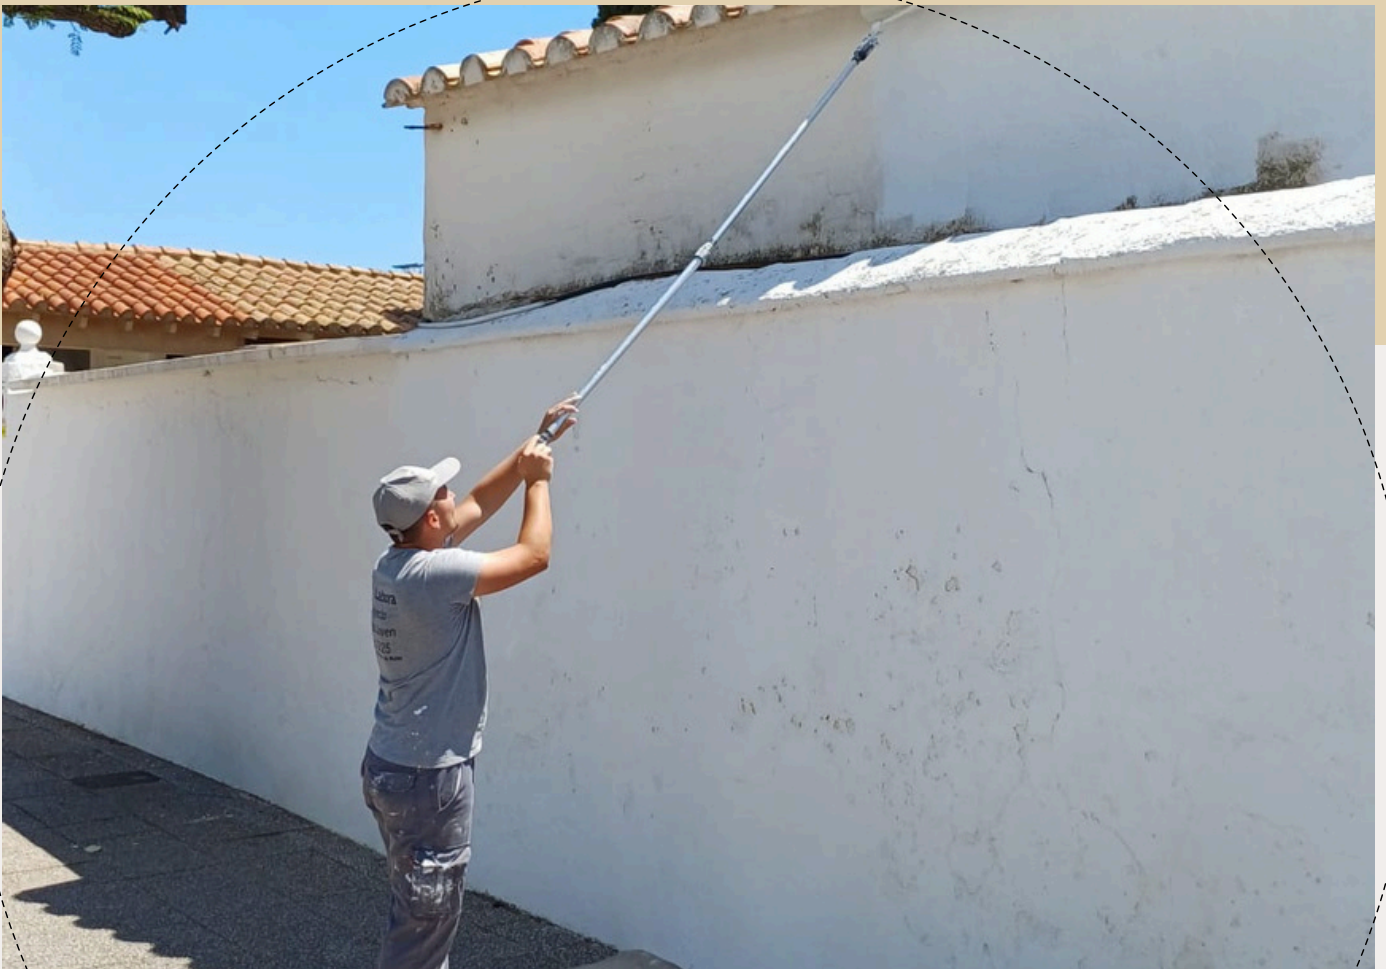
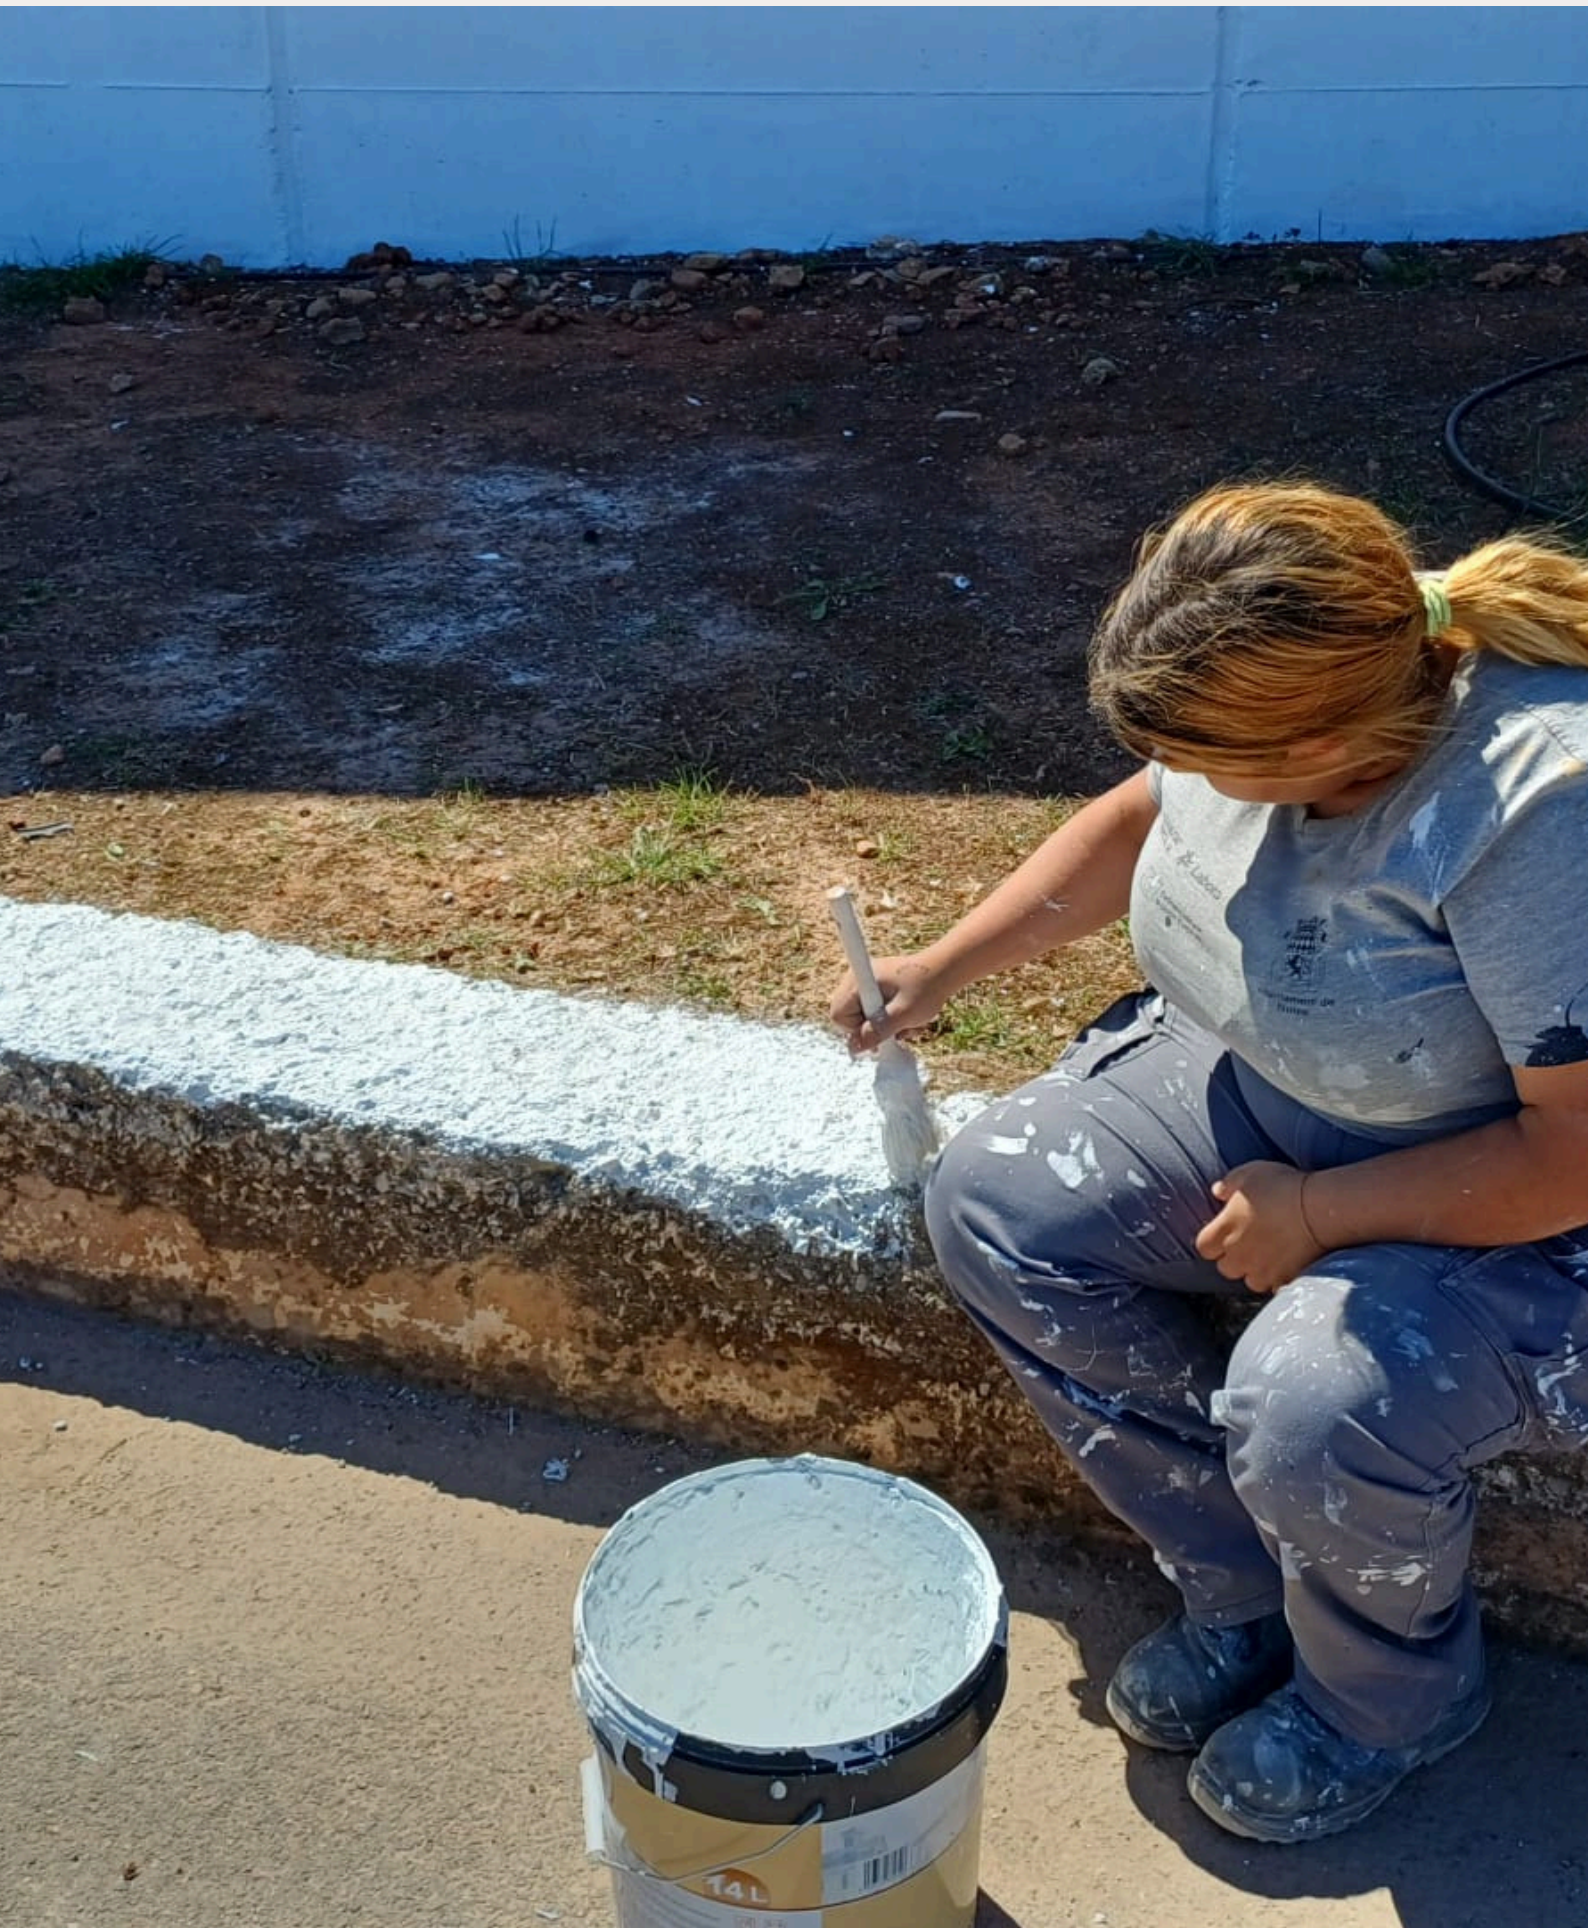
En un tram del mur ha calgut derribar la superfície de rajola existent i fer-lo de cap nou, donat que l'estat de deteriorament posava en perill el tancament en aquest tram del perímetre. També s'han reforçat les teules del terrat ubicat just dalt d'aquest mur reconstruït.

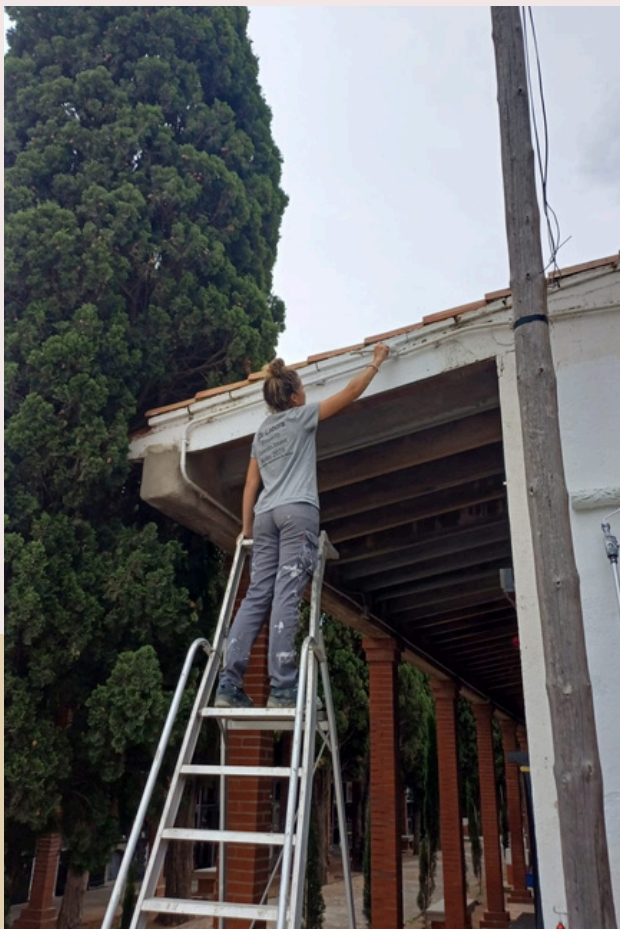
Així mateix, s'ha procedit al condicionament i la millora visual dels diferents passadissos i zones comunes interiors del recinte, actuant sobre parets perimetrals i elements interiors amb l'objectiu d'oferir una imatge més cuidada, neta i uniforme del cementiri municipal.

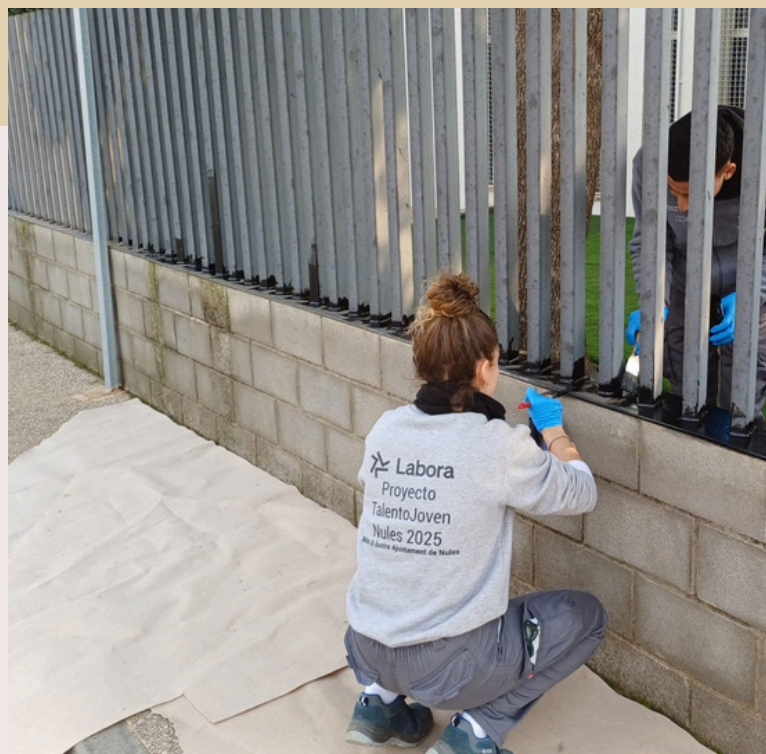
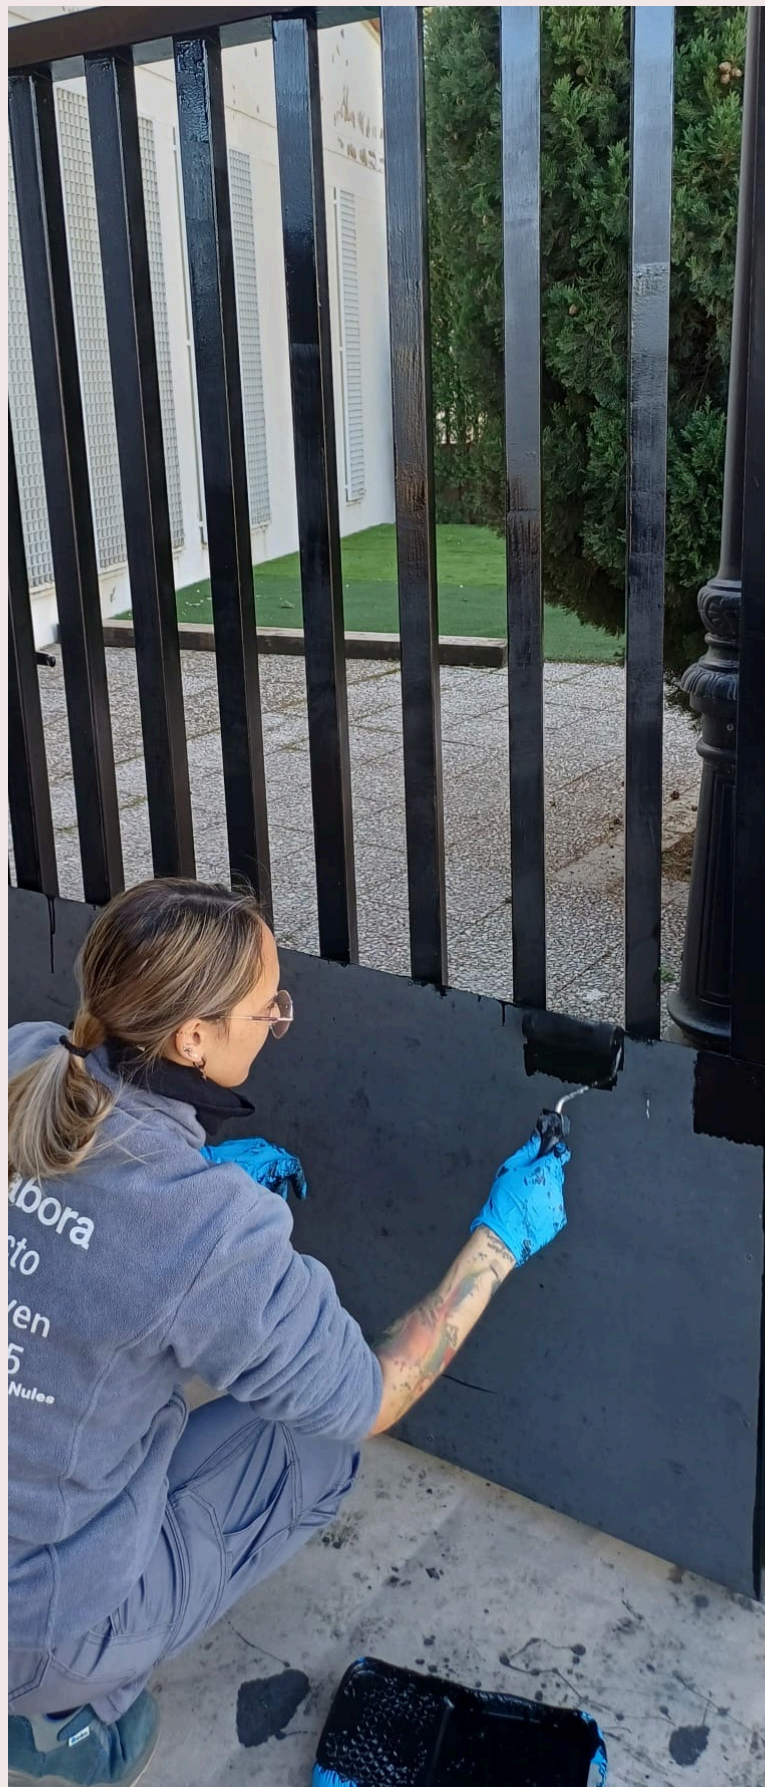
Així mateix, s'ha pintat el reixat perimetral del tanatori, que anteriorment era de color gris, renovant-la completament en color negre per unificar i millorar la seua imatge.

Amb el pintat del reixat, els alumnes milloren l'estat de les instal·lacions, però també adquireixen aprenentatges pràctics fonamentals.
